**ASSOCIAZIONE VIVI SAN MAURIZIO**

## **Barriere architettoniche - facciamo il punto**

## **SCHEDE DELLE BARRIERE ARCHITETTONICHE**

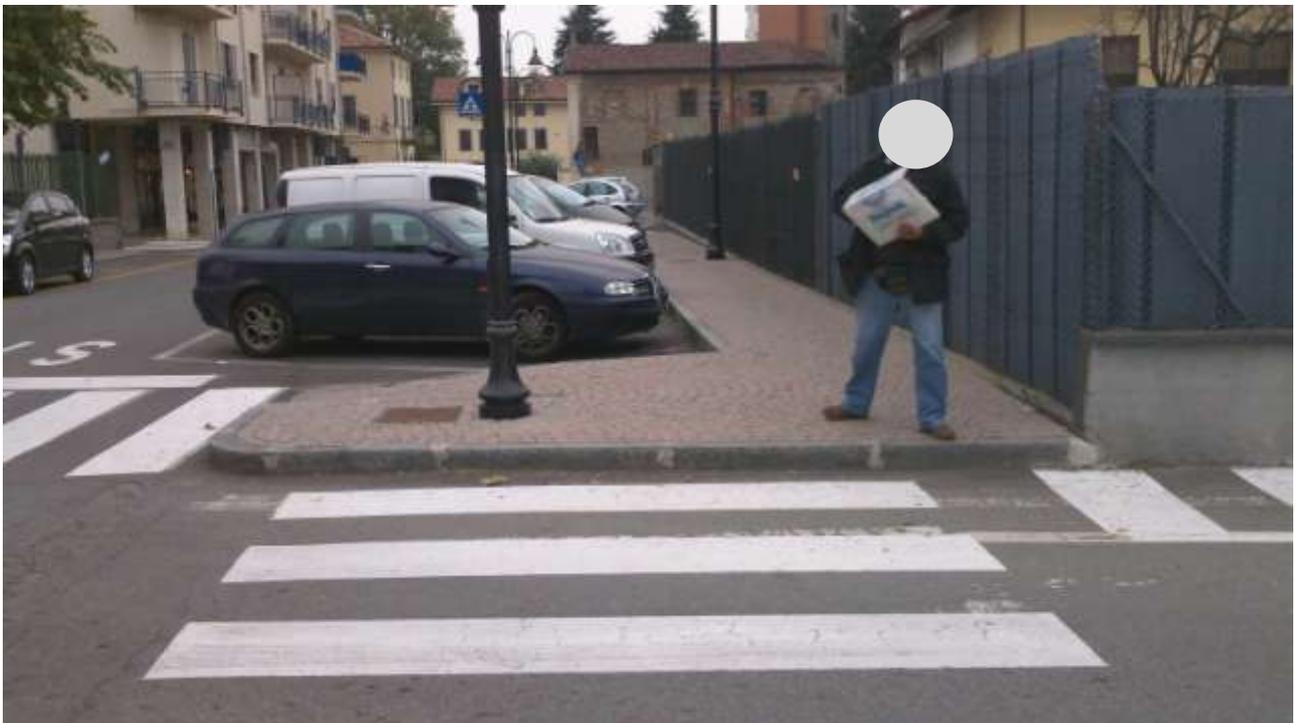
<b>Indirizzo</b>	corso Mameli/via Repubblica		<b>Numero progressivo</b>
<b>Barriera "storica"</b>			<b>1</b>
<b>Barriera di realizzazione recente</b>	<b>X</b>		
<b>Tipo di barriera</b>	cordolo		
<b>Riferimenti normativi non rispettati</b>	D.M. 22/04/2004, par. 5.6.1 Codice della strada D.M. n.236 del 14/06/1989, art. 4.2.1		
<b>Soluzione proposta</b>	creazione di una nuova rampa anche verso questo passaggio pedonale

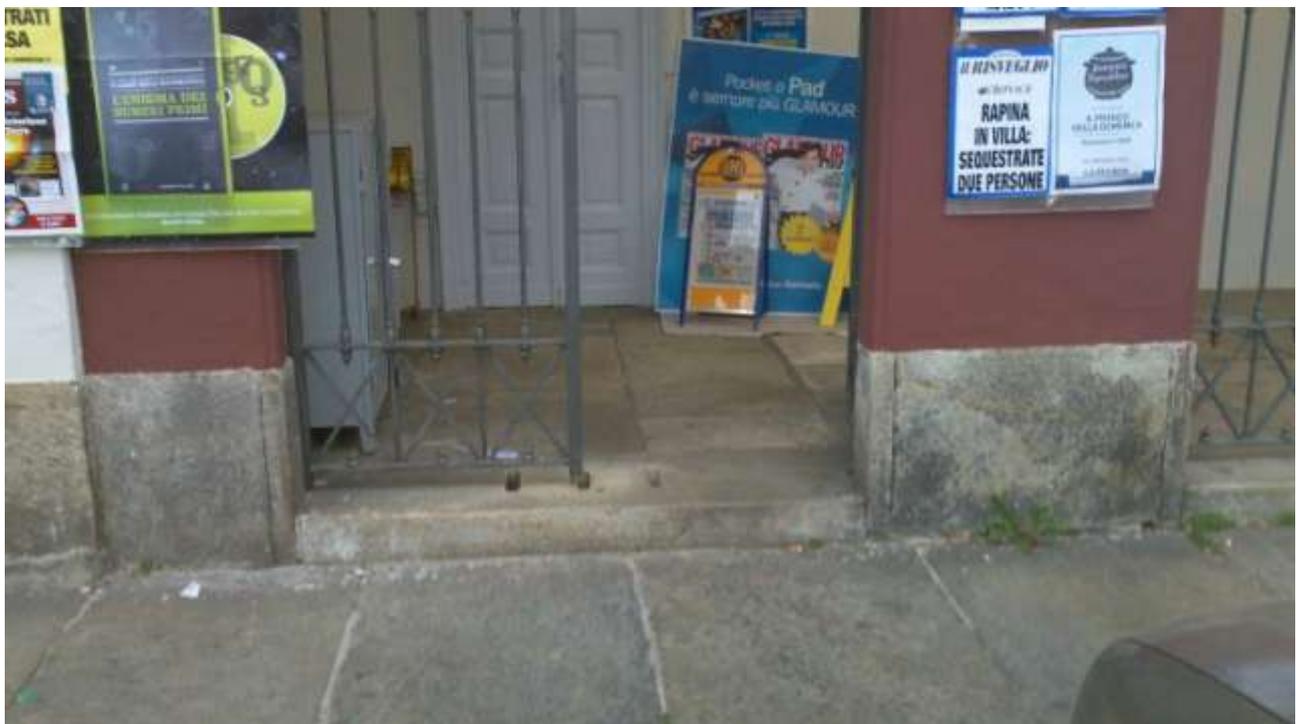
<b>Indirizzo</b>	stazione GTT		<b>Numero progressivo</b>
<b>Tipo di barriera</b>	gradino		<b>2</b>
<b>Barriera "storica"</b>	<b>X</b>		
<b>Barriera di realizzazione recente</b>			
<b>Riferimenti normativi non rispettati</b>	D.M. n.236 del 14/06/1989 Legge n. 67 del 1 marzo 2006		
<b>Soluzione proposta</b>	utilizzo di uno scivolo mobile per superare il gradino

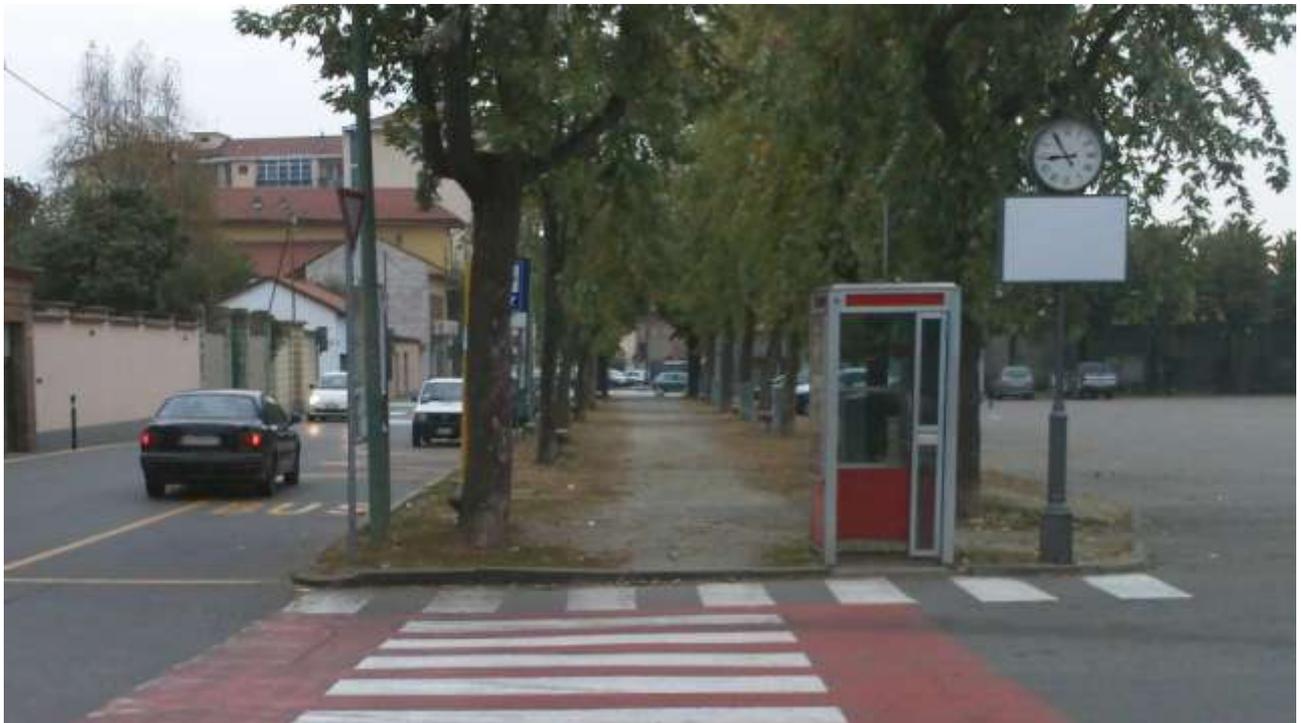
<b>Indirizzo</b>	piazza Marconi/corso Mameli	<b>Numero progressivo</b>
<b>Tipo di barriera</b>	cordolo	<b>3</b>
<b>Barriera "storica"</b>	<b>X</b>	
<b>Barriera di realizzazione recente</b>		
<b>Riferimenti normativi non rispettati</b>	D.M. 22/04/2004, par. 5.6.1 Codice della strada D.M. n.236 del 14/06/1989, art. 4.2.1	
<b>Soluzione proposta</b>	eliminazione di un piccolo tratto di cordolo in corrispondenza del passaggio pedonale

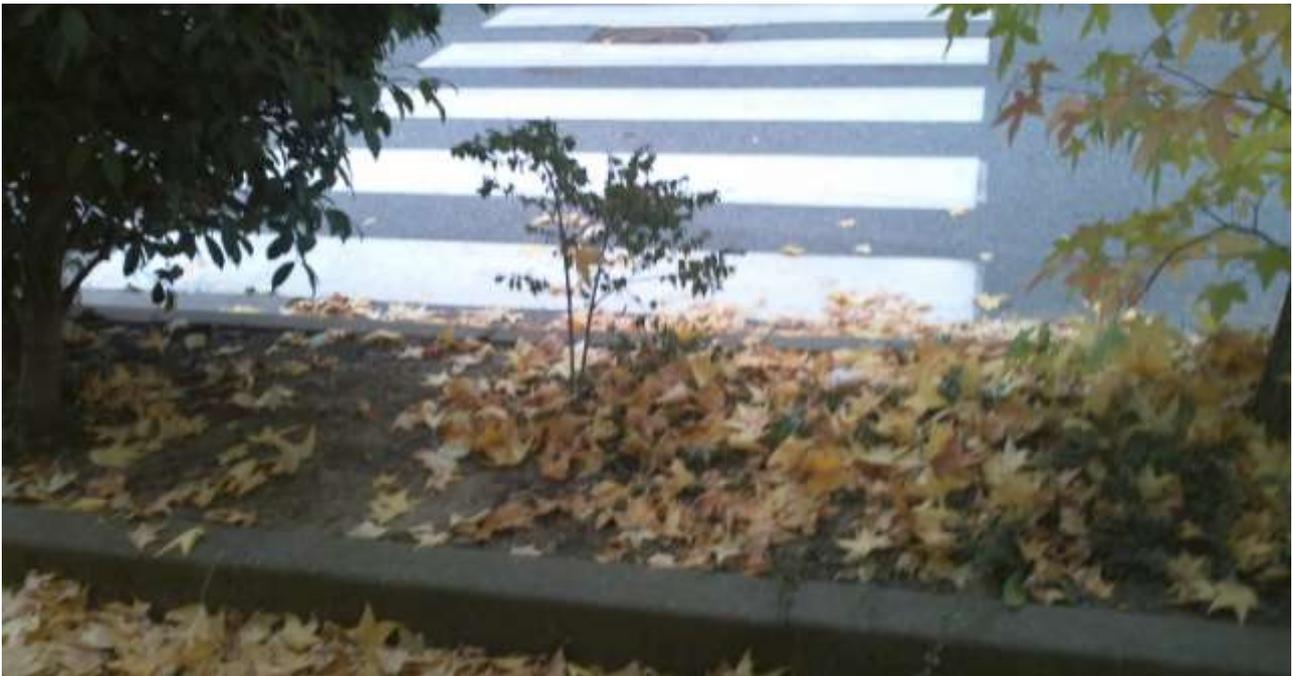
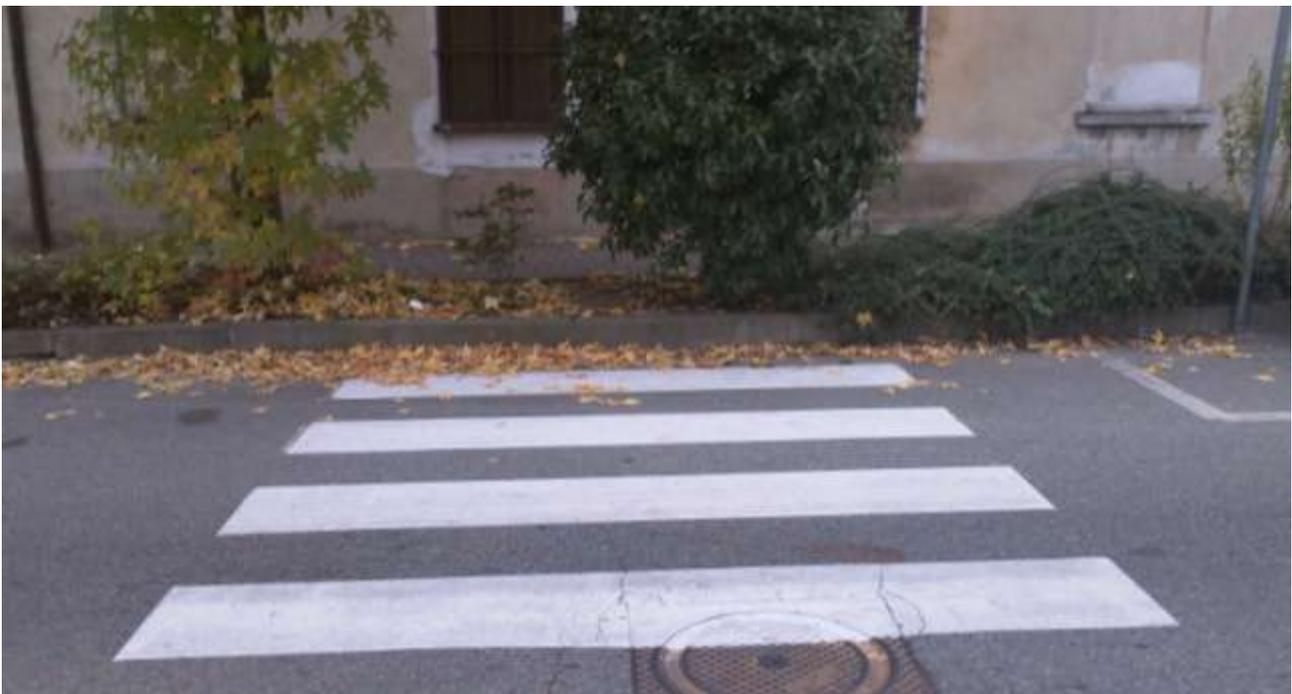
<b>Indirizzo</b>	corso Mameli	<b>Numero progressivo</b>
<b>Tipo di barriera</b>	cordolo	<b>4</b>
<b>Barriera "storica"</b>		
<b>Barriera di realizzazione recente</b>	<b>X</b>	
<b>Riferimenti normativi non rispettati</b>	D.M. 22/04/2004, par. 5.6.1 Codice della strada D.M. n.236 del 14/06/1989, art. 4.2.1	
<b>Soluzione proposta</b>	interruzione dei cordoli in corrispondenza dei passaggi pedonali

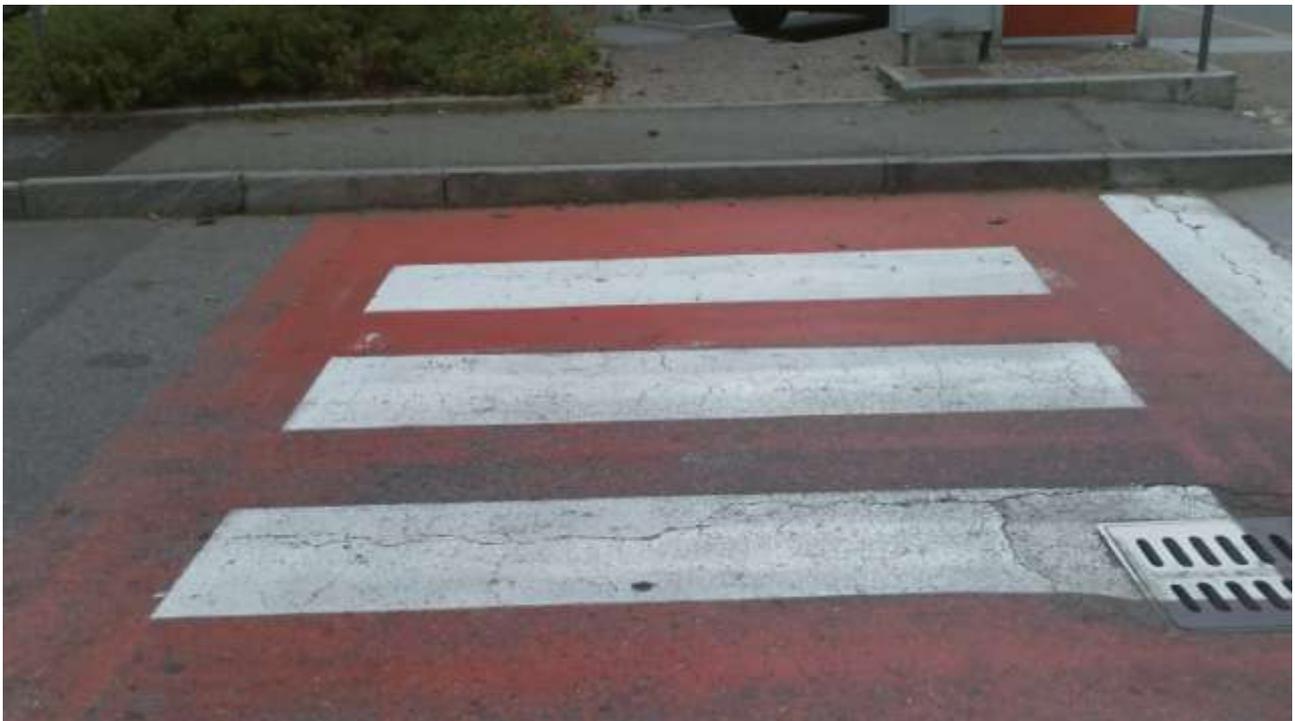
<b>Indirizzo</b>	via Vittorio Emanuele	<b>Numero progressivo</b>
<b>Tipo di barriera</b>	cordolo	<b>5</b>
<b>Barriera "storica"</b>		
<b>Barriera di realizzazione recente</b>	<b>X</b>	
<b>Riferimenti normativi non rispettati</b>	D.M. 22/04/2004, par. 5.6.1 Codice della strada D.M. n.236 del 14/06/1989, art. 4.2.1	
<b>Soluzione proposta</b>	interruzione del cordolo in corrispondenza dei passaggi pedonali e installazione rampa di raccordo con il marciapiede

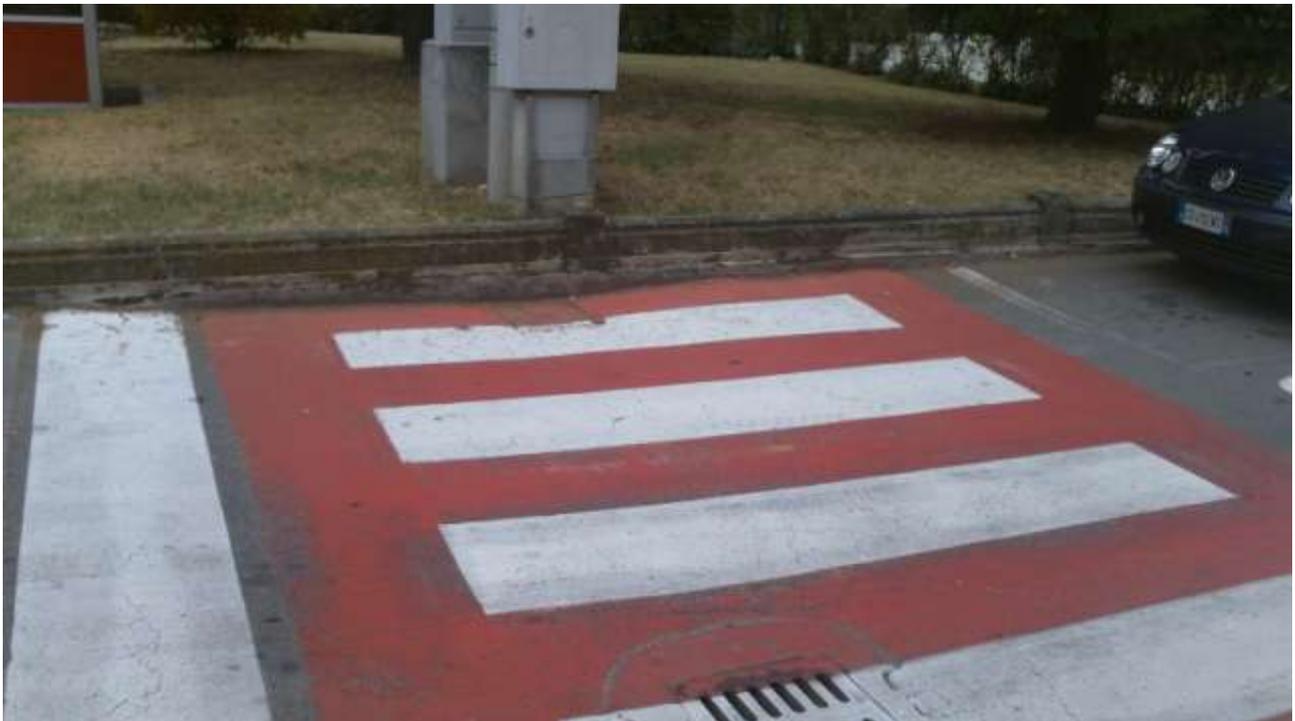
<b>Indirizzo</b>	via Matteotti/via XX settembre	<b>Numero progressivo</b>
<b>Tipo di barriera</b>	cordolo/passaggio pedonale in luogo errato	<b>6</b>
<b>Barriera "storica"</b>	<b>X</b>	
<b>Barriera di realizzazione recente</b>		
<b>Riferimenti normativi non rispettati</b>	D.M. 22/04/2004, par. 5.6.1 Codice della strada D.M. n.236 del 14/06/1989, art. 4.2.1	
<b>Soluzione proposta</b>	posizionamento del passaggio pedonale in un luogo più sensato, non prima della linea di stop

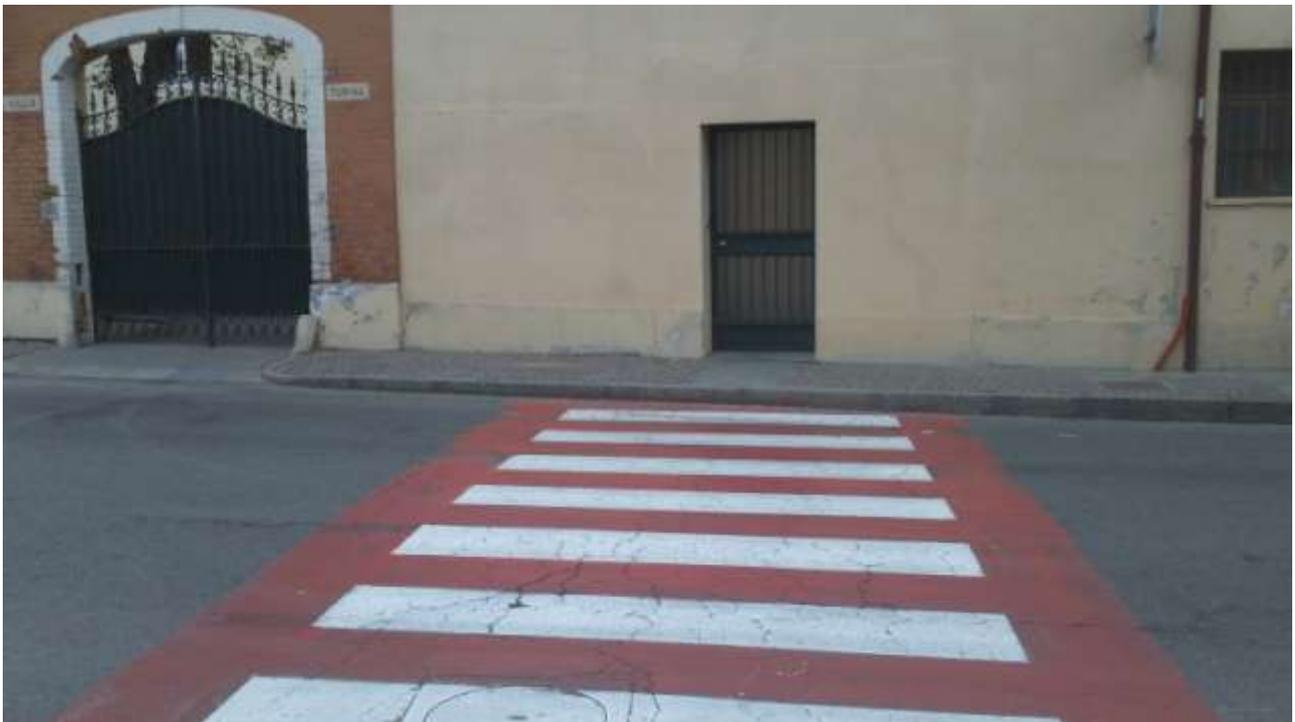
<b>Indirizzo</b>	via Matteotti	<b>Numero progressivo</b>
<b>Tipo di barriera</b>	cordolo	<b>7</b>
<b>Barriera "storica"</b>		
<b>Barriera di realizzazione recente</b>	<b>X</b>	
<b>Riferimenti normativi non rispettati</b>	D.M. 22/04/2004, par. 5.6.1 Codice della strada D.M. n.236 del 14/06/1989, art. 4.2.1	
<b>Soluzione proposta</b>	interruzione del cordolo in corrispondenza dei passaggi pedonali e installazione rampa di raccordo con il marciapiede

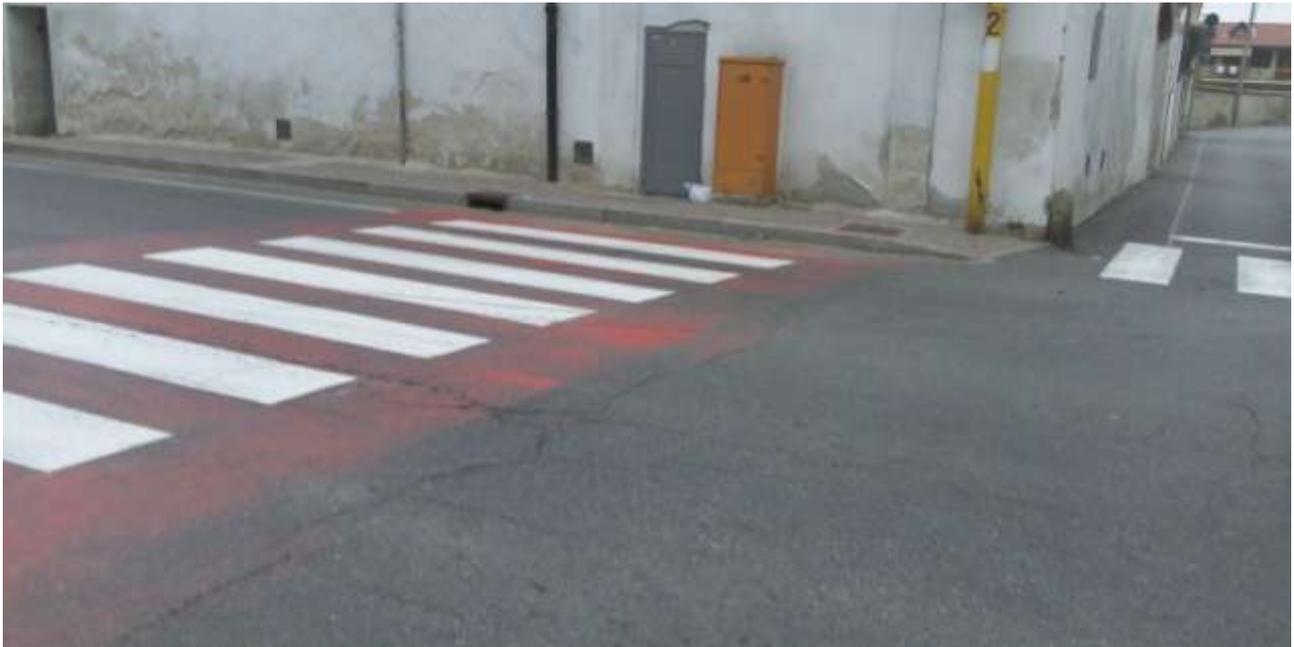
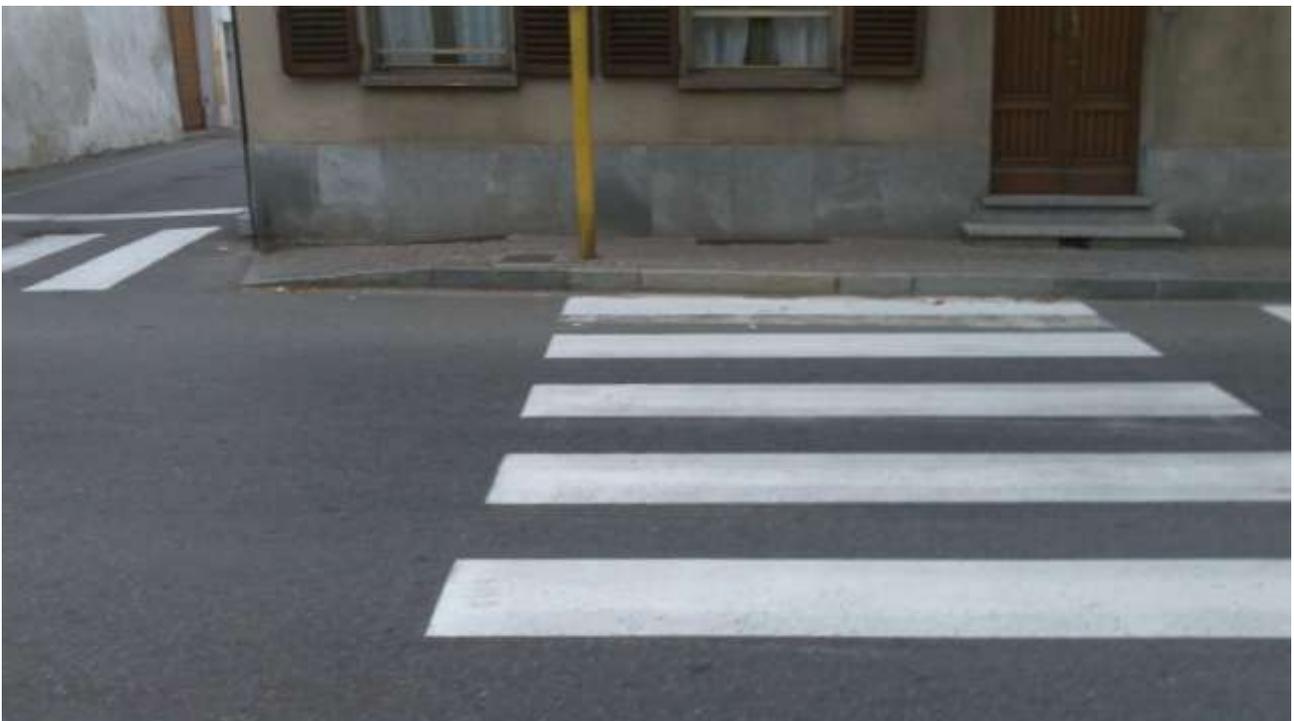
<b>Indirizzo</b>	via Matteotti/via Valle	<b>Numero progressivo</b>
<b>Tipo di barriera</b>	cordolo	<b>8</b>
<b>Barriera "storica"</b>		
<b>Barriera di realizzazione recente</b>	<b>X</b>	
<b>Riferimenti normativi non rispettati</b>	D.M. 22/04/2004, par. 5.6.1 Codice della strada D.M. n.236 del 14/06/1989, art. 4.2.1	
<b>Soluzione proposta</b>	interruzione dei cordoli in corrispondenza dei passaggi pedonali e installazione rampe di raccordo con i marciapiedi

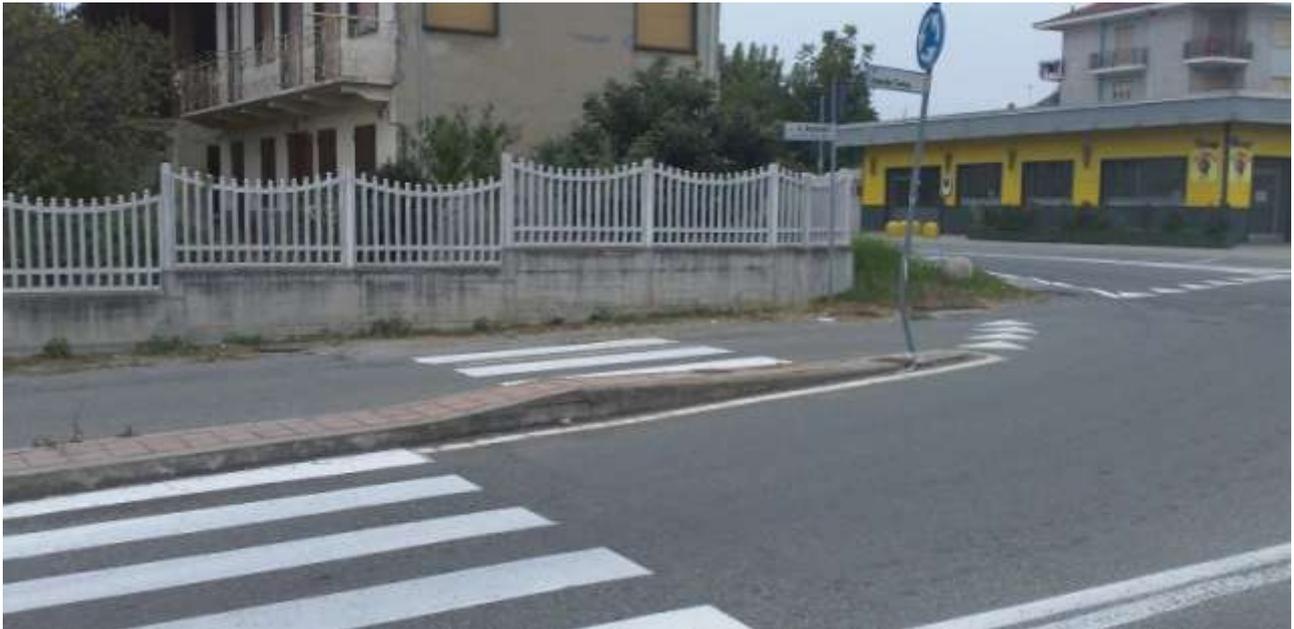
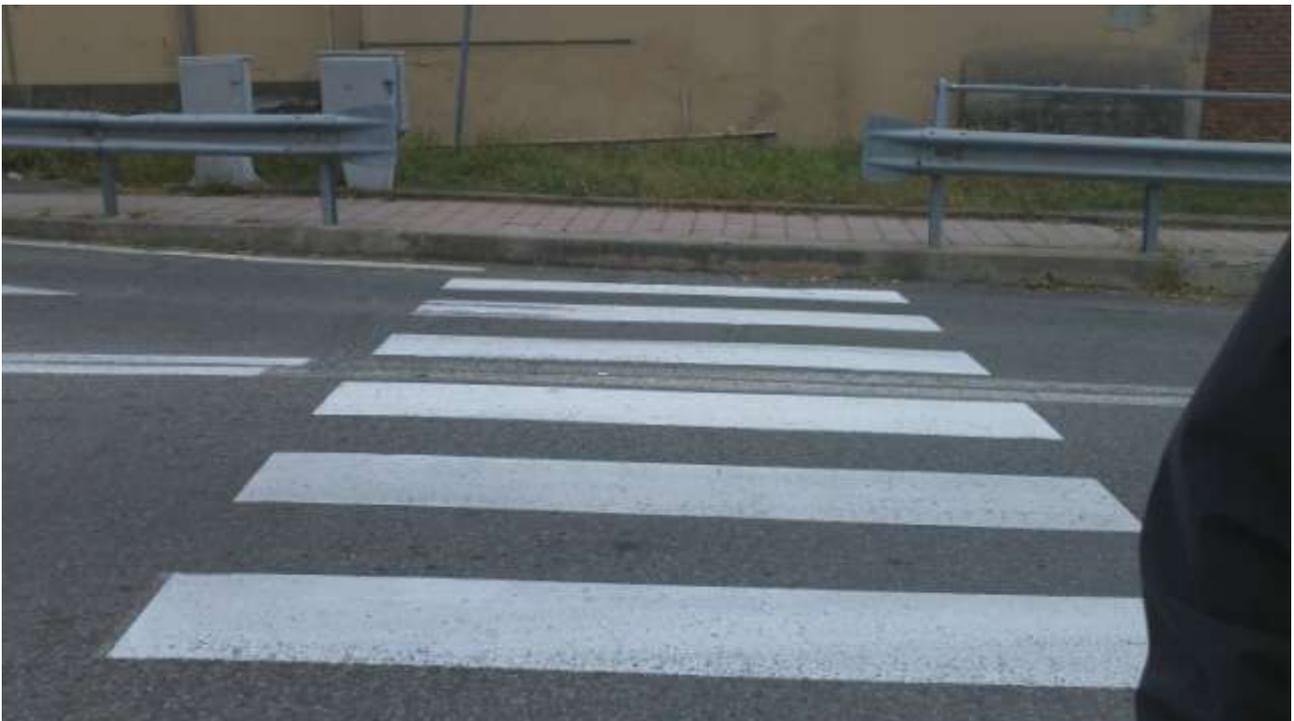
<b>Indirizzo</b>	via grande Torino	<b>Numero progressivo</b>
<b>Tipo di barriera</b>	cordolo/passaggi pedonali non allineati	<b>9</b>
<b>Barriera "storica"</b>		
<b>Barriera di realizzazione recente</b>	<b>X</b>	
<b>Riferimenti normativi non rispettati</b>	D.M. 22/04/2004, par. 5.6.1 Codice della strada D.M. n.236 del 14/06/1989, art. 4.2.1	
<b>Soluzione proposta</b>	interruzione del cordolo in corrispondenza dei passaggi pedonali; allineamento dei passaggi pedonali e installazione rampe di raccordo con i marciapiedi

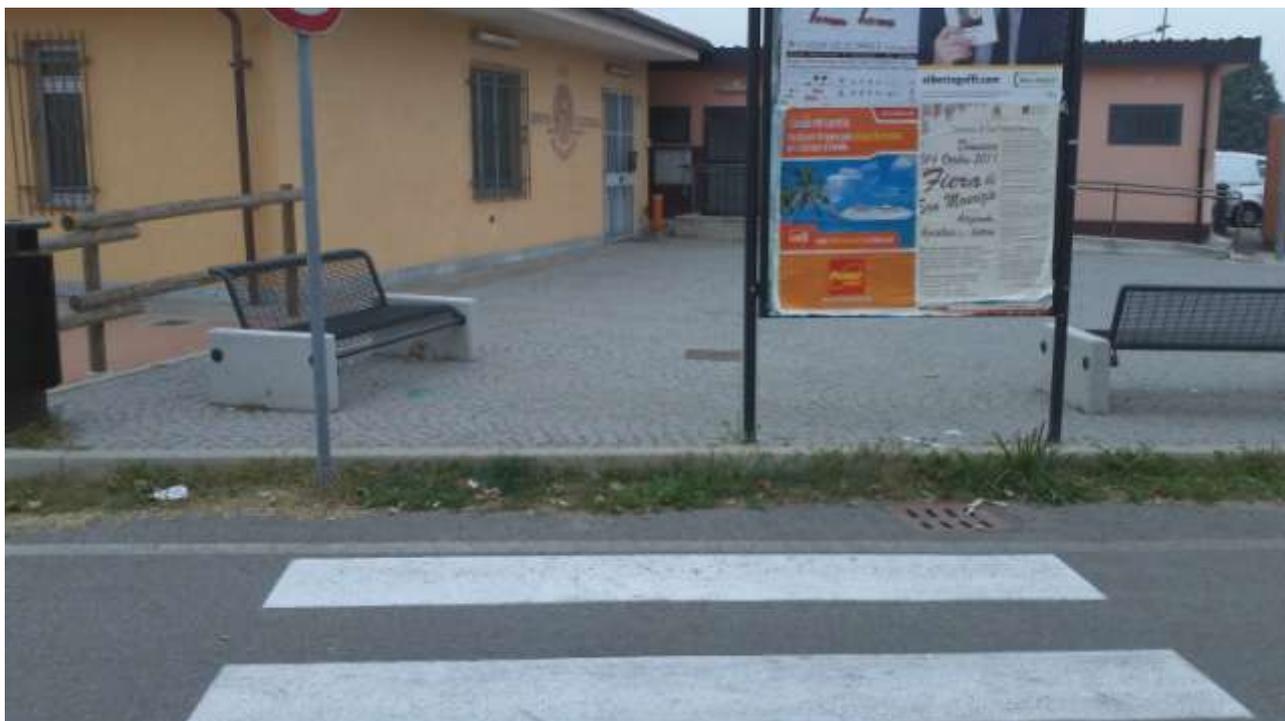
<b>Indirizzo</b>	via Brunetto, Ceretta	<b>Numero progressivo</b>
<b>Tipo di barriera</b>	cordolo	<b>10</b>
<b>Barriera "storica"</b>		
<b>Barriera di realizzazione recente</b>	<b>X</b>	
<b>Riferimenti normativi non rispettati</b>	D.M. 22/04/2004, par. 5.6.1 Codice della strada D.M. n.236 del 14/06/1989, art. 4.2.1	
<b>Soluzione proposta</b>	interruzione del cordolo in corrispondenza del passaggio pedonale e spostamento del tabellone pubblicitario

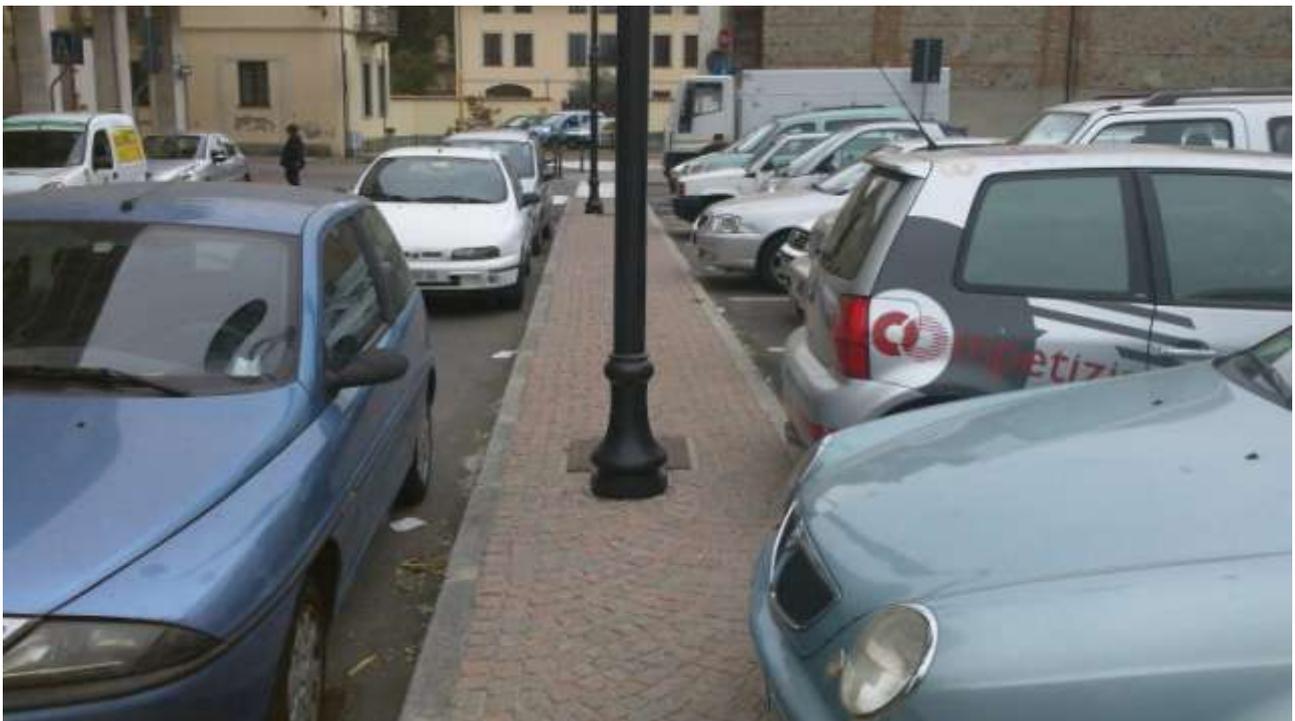
<b>Indirizzo</b>	piazza san Rocco	<b>Numero progressivo</b>
<b>Tipo di barriera</b>	marciapiede impraticabile	<b>11</b>
<b>Barriera "storica"</b>		
<b>Barriera di realizzazione recente</b>	<b>X</b>	
<b>Riferimenti normativi non rispettati</b>	D.M. 22/04/2004, par. 5.6.1 Codice della strada D.M. n.236 del 14/06/1989, art. 4.2.1	
<b>Soluzione proposta</b>	posizionamento dei lampioni lateralmente al marciapiede

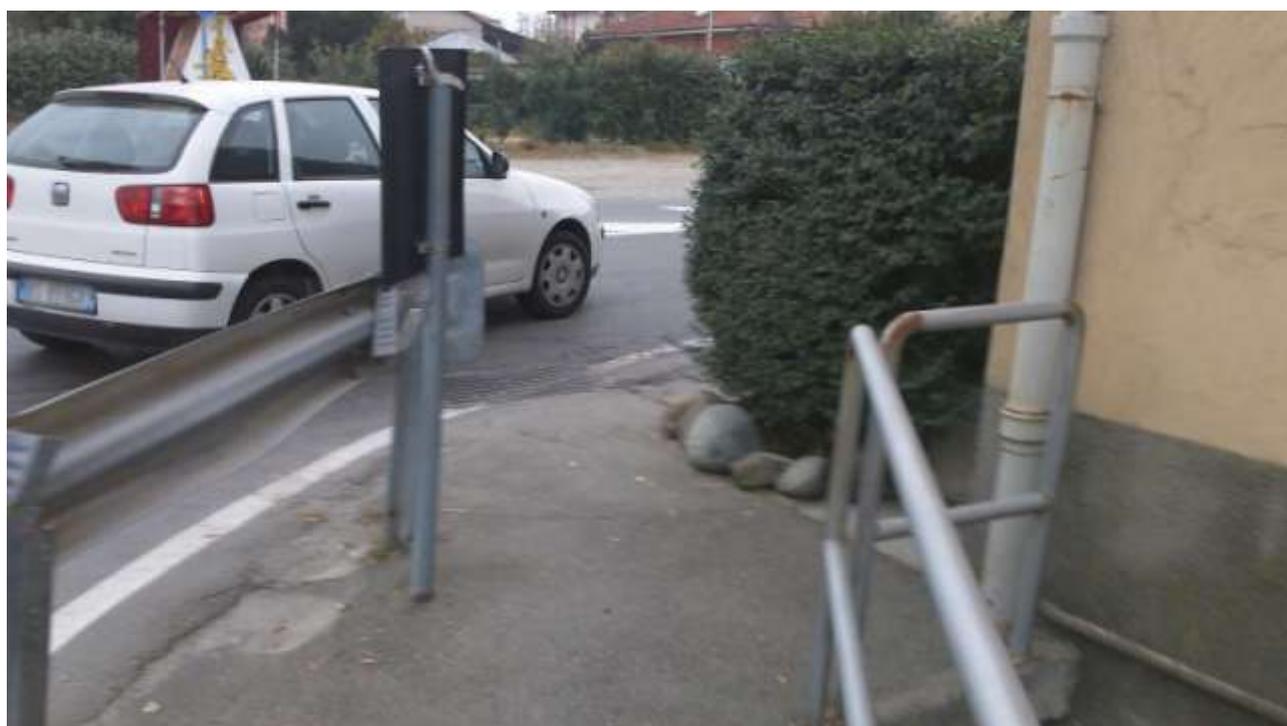
<b>Indirizzo</b>	via grande Torino	<b>Numero progressivo</b>
<b>Tipo di barriera</b>	marciapiede impraticabile	<b>12</b>
<b>Barriera "storica"</b>		
<b>Barriera di realizzazione recente</b>	<b>X</b>	
<b>Riferimenti normativi non rispettati</b>	D.M. 22/04/2004, par. 5.6.1 Codice della strada D.M. n.236 del 14/06/1989, art. 4.2.1	
<b>Soluzione proposta</b>	allargamento della sede utile in corrispondenza dell'uscita del marciapiede

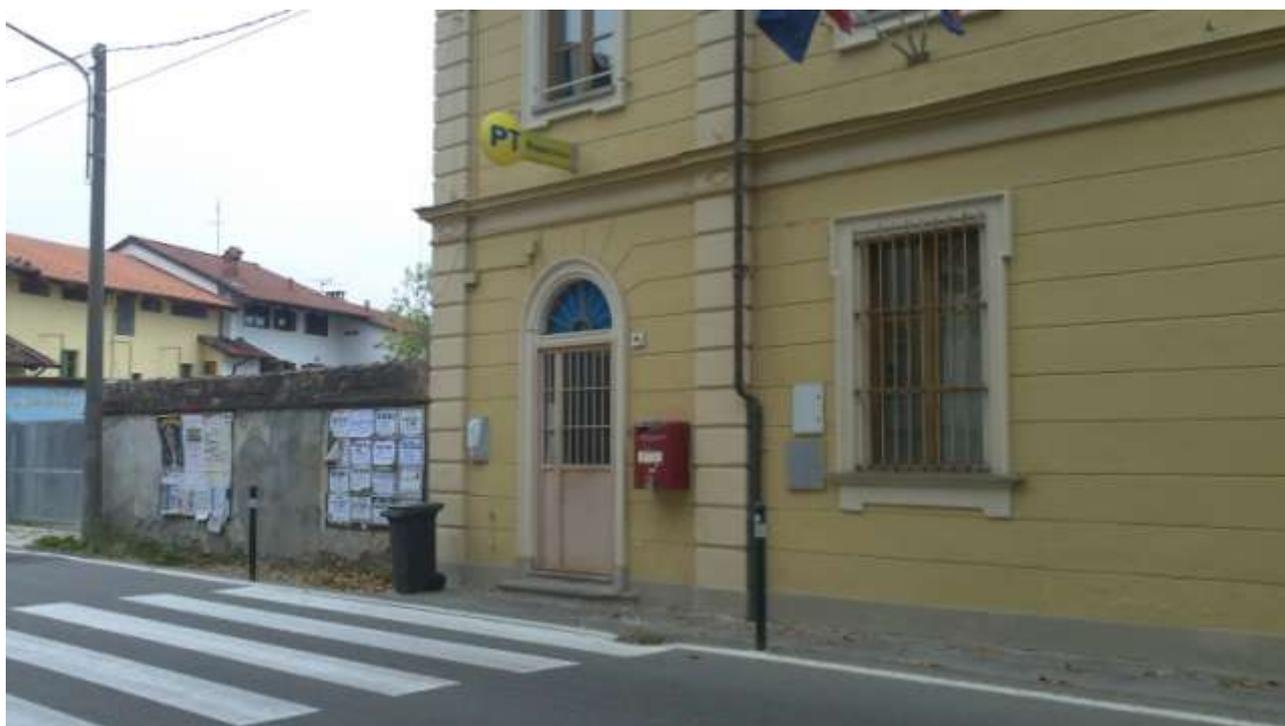
<b>Indirizzo</b>	Ufficio postale, Ceretta	<b>Numero progressivo</b>
<b>Tipo di barriera</b>	gradino	<b>13</b>
<b>Barriera "storica"</b>	<b>X</b>	
<b>Barriera di realizzazione recente</b>		
<b>Riferimenti normativi non rispettati</b>	D.M. n.236 del 14/06/1989 Legge n. 67 del 1 marzo 2006	
<b>Soluzione proposta</b>	utilizzo di uno scivolo mobile per superare i gradini

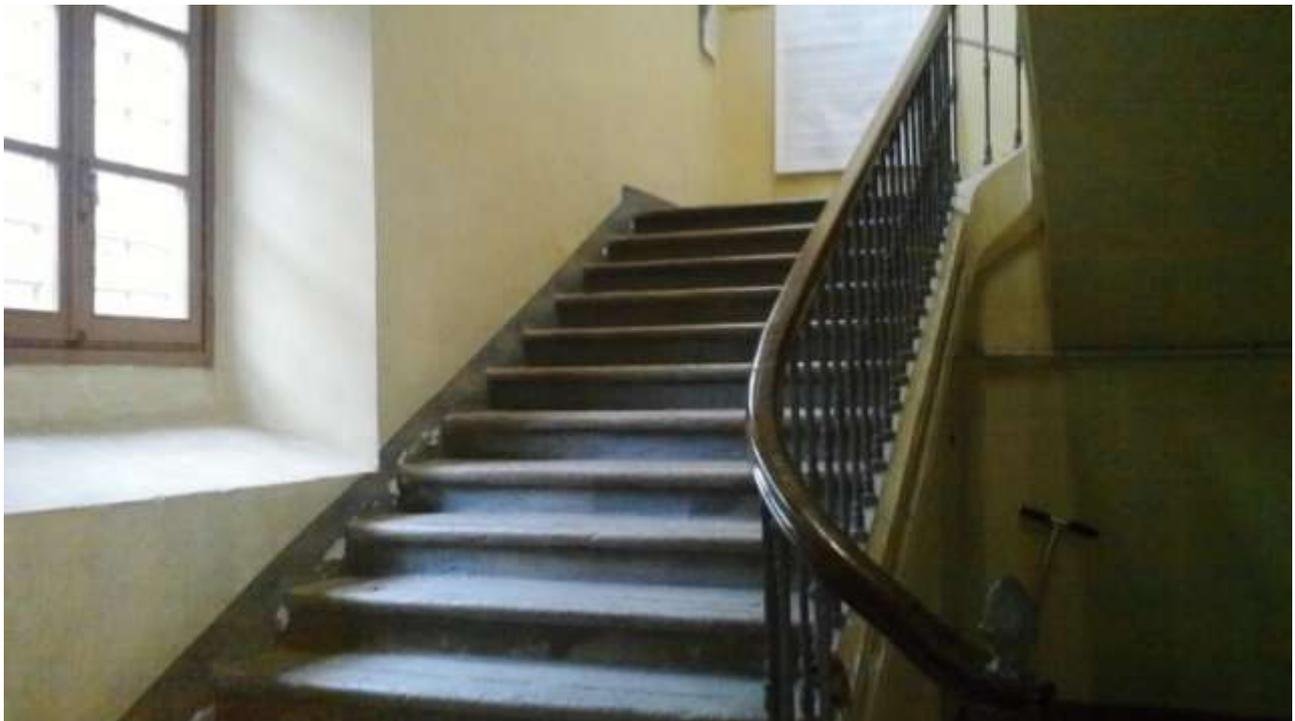
<b>Indirizzo</b>	Palazzo comunale,capoluogo	<b>Numero progressivo</b>
<b>Tipo di barriera</b>	gradino	<b>14</b>
<b>Barriera "storica"</b>	<b>X</b>	
<b>Barriera di realizzazione recente</b>		
<b>Riferimenti normativi non rispettati</b>	D.M. n.236 del 14/06/1989 Legge n. 67 del 1 marzo 2006	
<b>Soluzione proposta</b>	installazione di un montascale per superare le rampe di scale

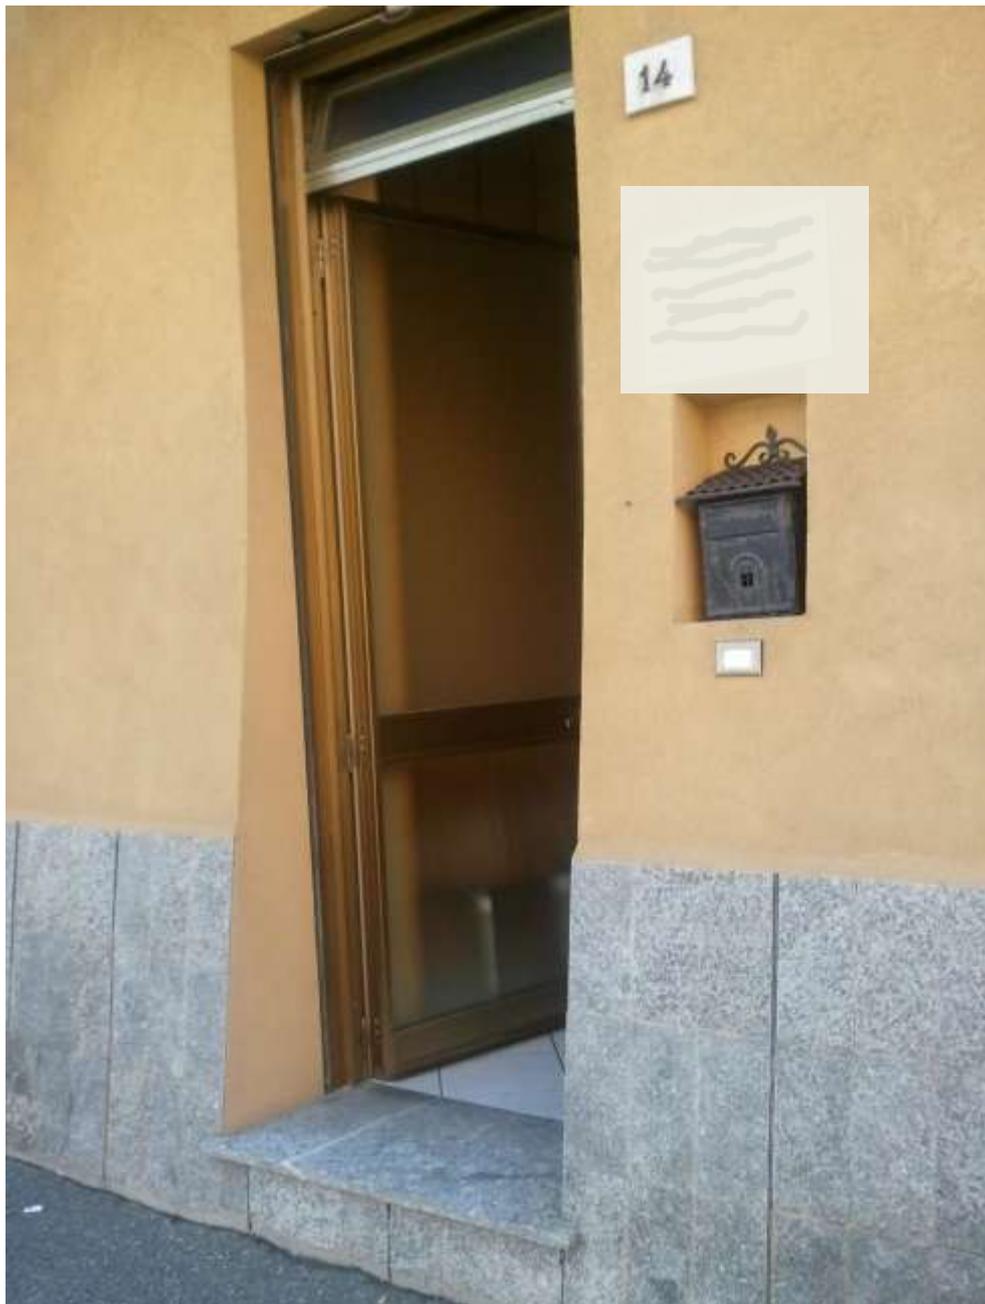
<b>Indirizzo</b>	Studio medico, capoluogo	<b>Numero progressivo</b>
<b>Tipo di barriera</b>	gradino	<b>15</b>
<b>Barriera "storica"</b>		
<b>Barriera di realizzazione recente</b>	<b>X</b>	
<b>Riferimenti normativi non rispettati</b>	D.M. n.236 del 14/06/1989 Legge n. 67 del 1 marzo 2006	
<b>Soluzione proposta</b>	installazione di uno scivolo mobile per superare i gradini

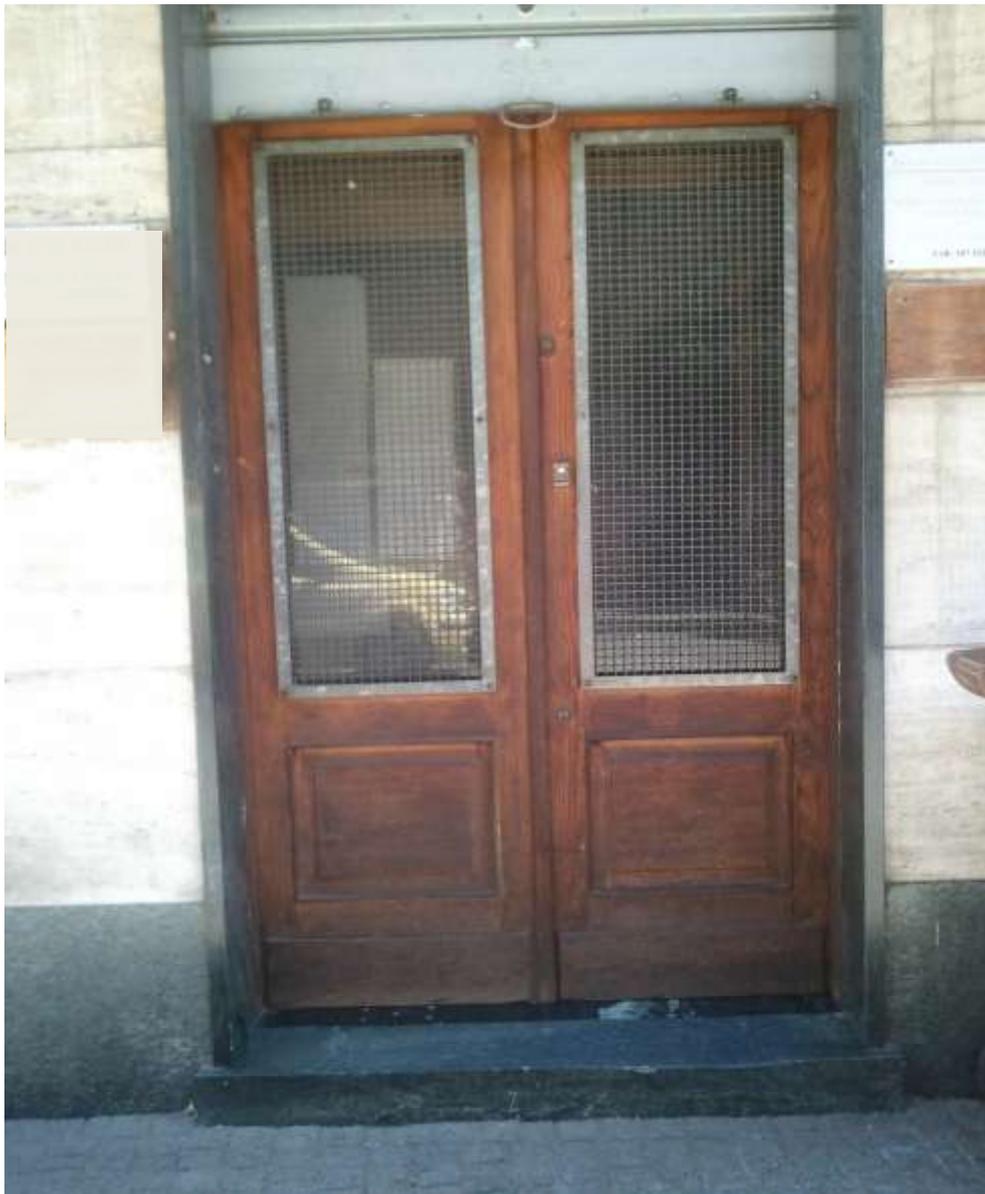
<b>Indirizzo</b>	Studio medico, capoluogo	<b>Numero progressivo</b>
<b>Tipo di barriera</b>	gradino	<b>16</b>
<b>Barriera "storica"</b>		
<b>Barriera di realizzazione recente</b>	<b>X</b>	
<b>Riferimenti normativi non rispettati</b>	D.M. n.236 del 14/06/1989 Legge n. 67 del 1 marzo 2006	
<b>Soluzione proposta</b>	installazione di uno scivolo mobile per superare i gradini

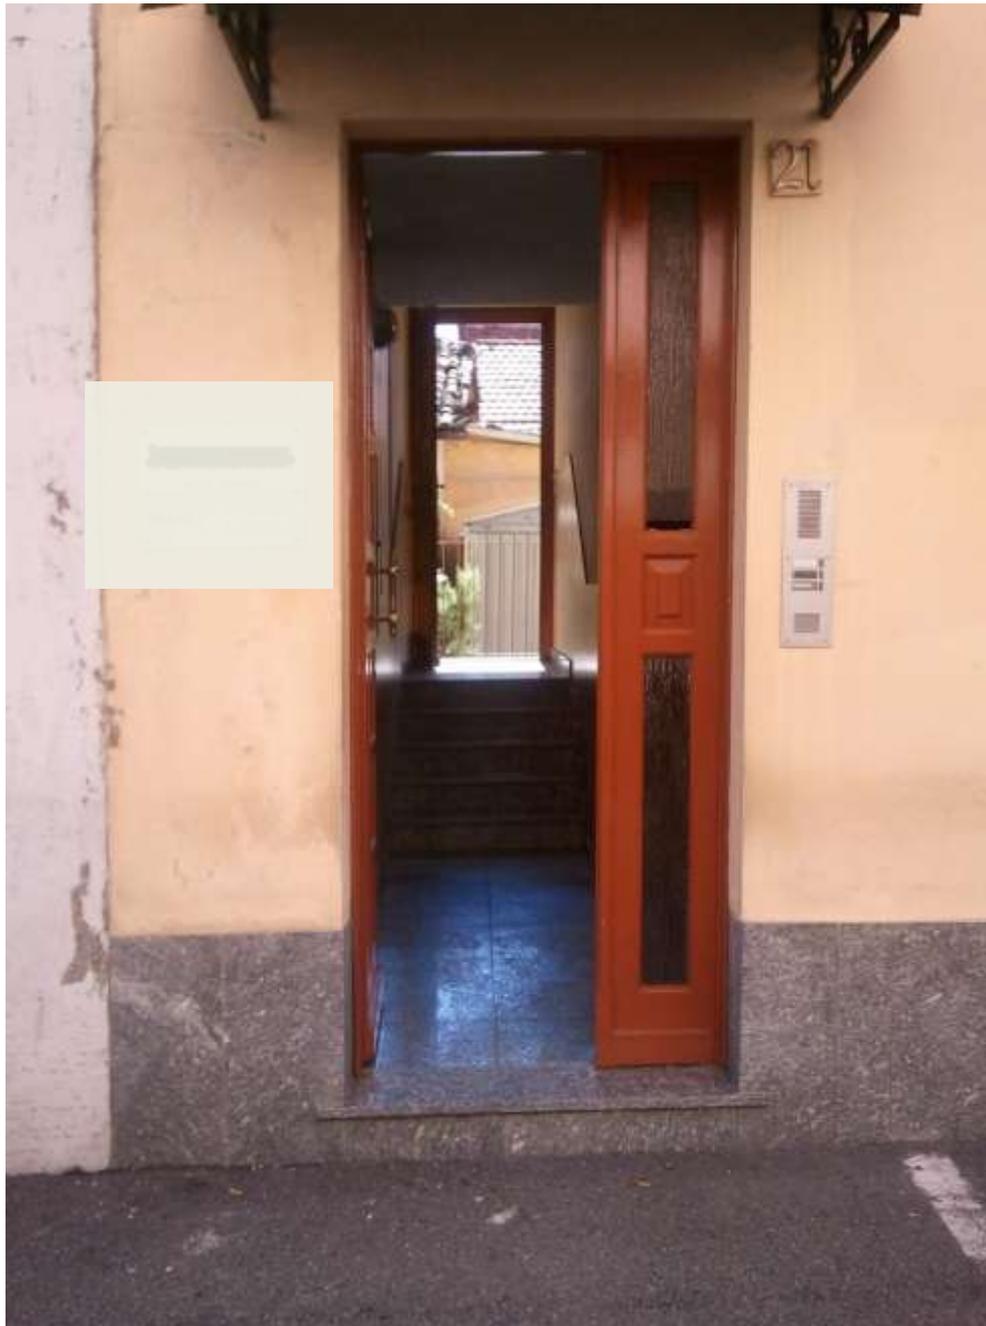
<b>Indirizzo</b>	Studio medico, capoluogo	<b>Numero progressivo</b>
<b>Tipo di barriera</b>	gradino	<b>17</b>
<b>Barriera "storica"</b>		
<b>Barriera di realizzazione recente</b>	<b>X</b>	
<b>Riferimenti normativi non rispettati</b>	D.M. n.236 del 14/06/1989 Legge n. 67 del 1 marzo 2006	
<b>Soluzione proposta</b>	installazione di uno scivolo mobile per superare i gradini

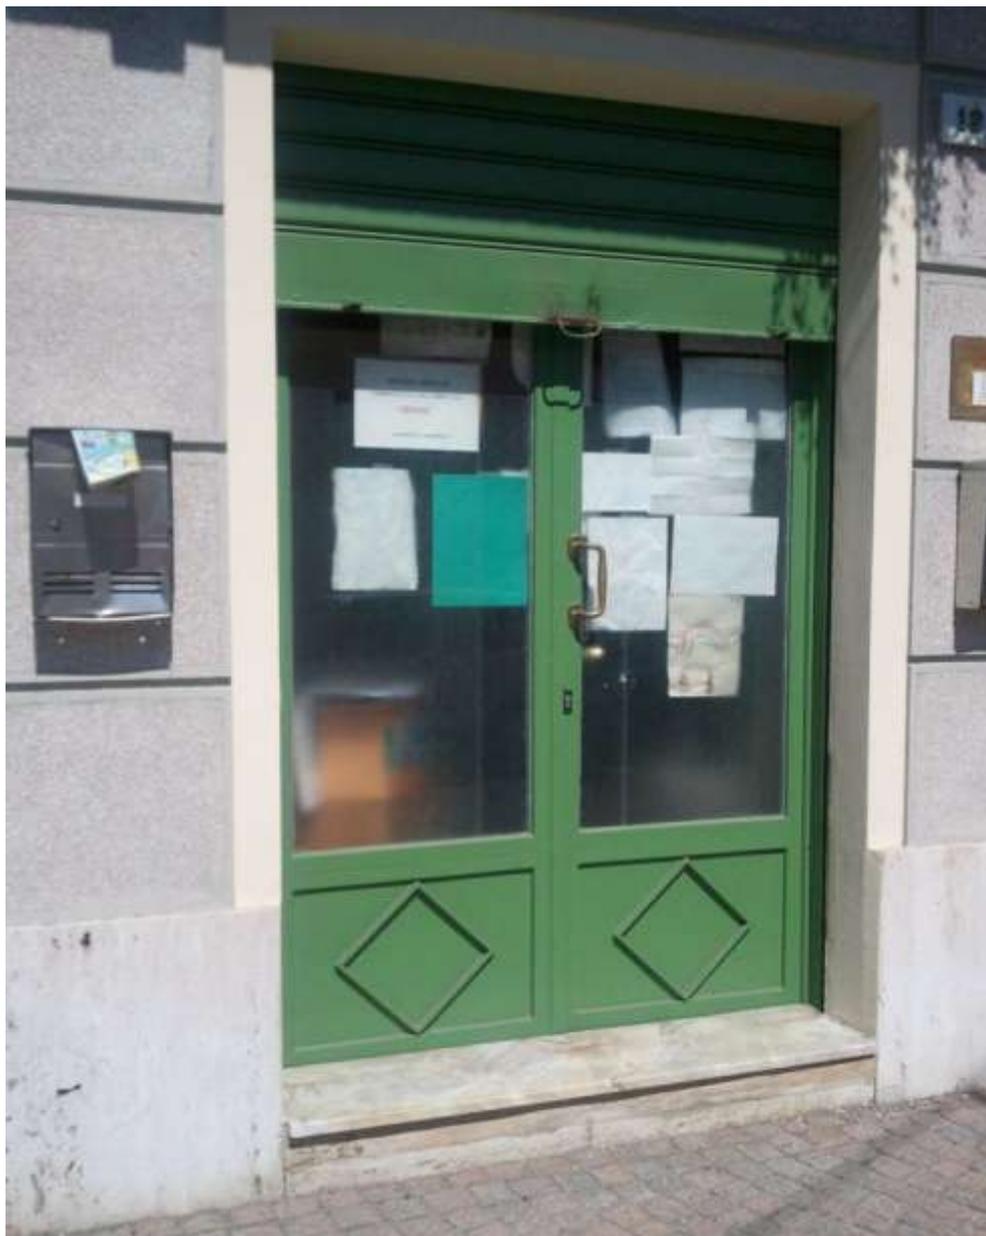
<b>Indirizzo</b>	Studio medico, capoluogo	<b>Numero progressivo</b>
<b>Tipo di barriera</b>	gradino	<b>18</b>
<b>Barriera "storica"</b>		
<b>Barriera di realizzazione recente</b>	<b>X</b>	
<b>Riferimenti normativi non rispettati</b>	D.M. n.236 del 14/06/1989 Legge n. 67 del 1 marzo 2006	
<b>Soluzione proposta</b>	installazione di uno scivolo mobile per superare i gradini
