**ASSOCIAZIONE VIVI SAN MAURIZIO**

## **Barriere architettoniche - facciamo il punto**

## **SCHEDE DELLE BARRIERE ARCHITETTONICHE**

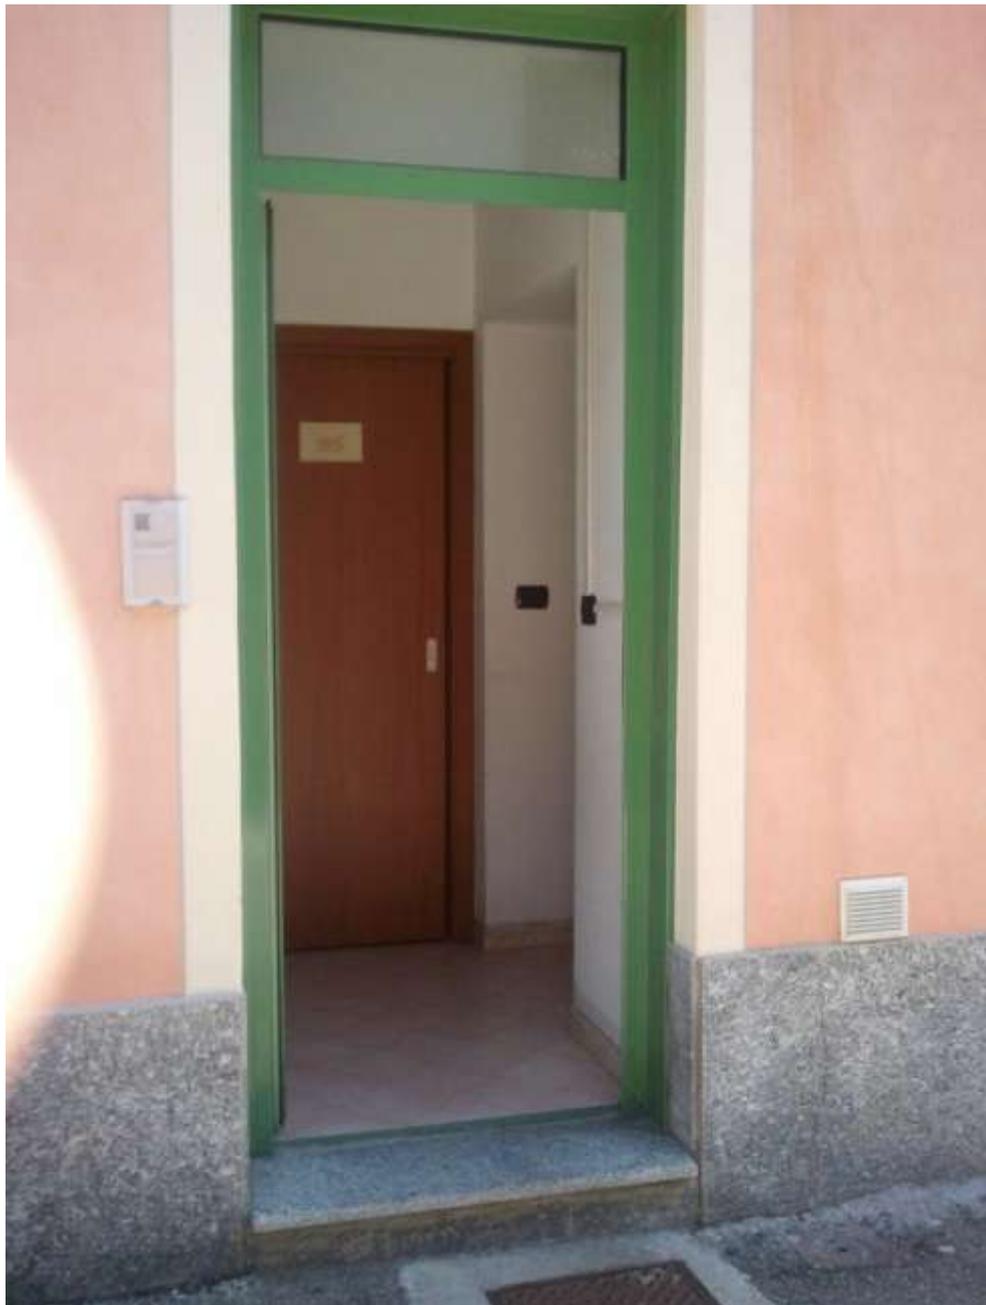
<b>Indirizzo</b>	Studio medico, capoluogo	<b>Numero progressivo</b>
<b>Tipo di barriera</b>	gradino	<b>19</b>
<b>Barriera "storica"</b>		
<b>Barriera di realizzazione recente</b>	<b>X</b>	
<b>Riferimenti normativi non rispettati</b>	D.M. n.236 del 14/06/1989 Legge n. 67 del 1 marzo 2006	
<b>Soluzione proposta</b>	installazione di uno scivolo mobile per superare i gradini

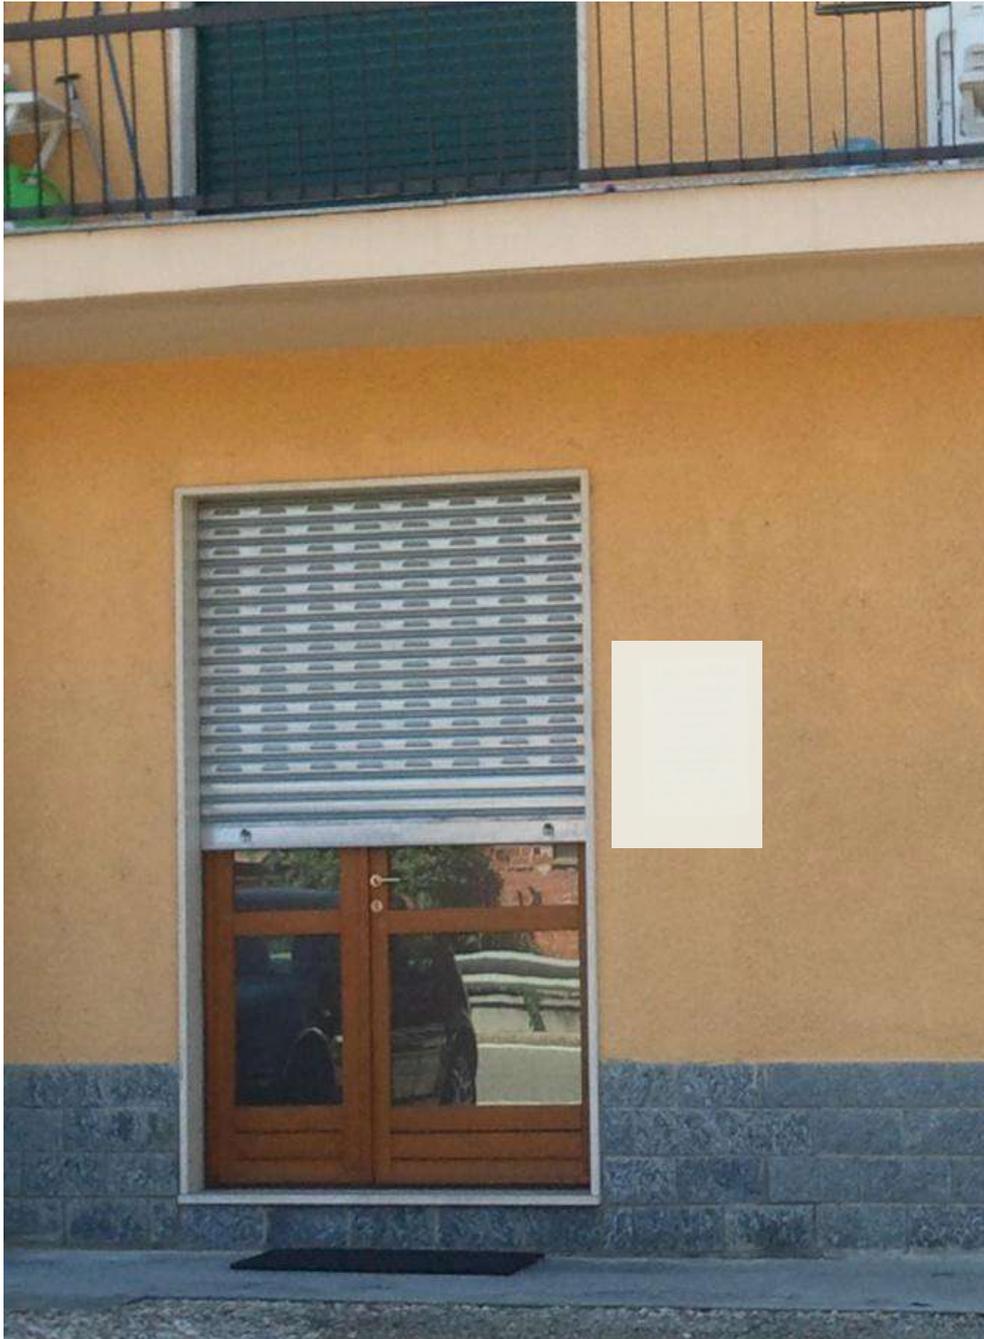
<b>Indirizzo</b>	Studio medico, capoluogo	<b>Numero progressivo</b>
<b>Tipo di barriera</b>	gradino	<b>20</b>
<b>Barriera "storica"</b>		
<b>Barriera di realizzazione recente</b>	<b>X</b>	
<b>Riferimenti normativi non rispettati</b>	D.M. n.236 del 14/06/1989 Legge n. 67 del 1 marzo 2006	
<b>Soluzione proposta</b>	installazione di uno scivolo mobile per superare i gradini

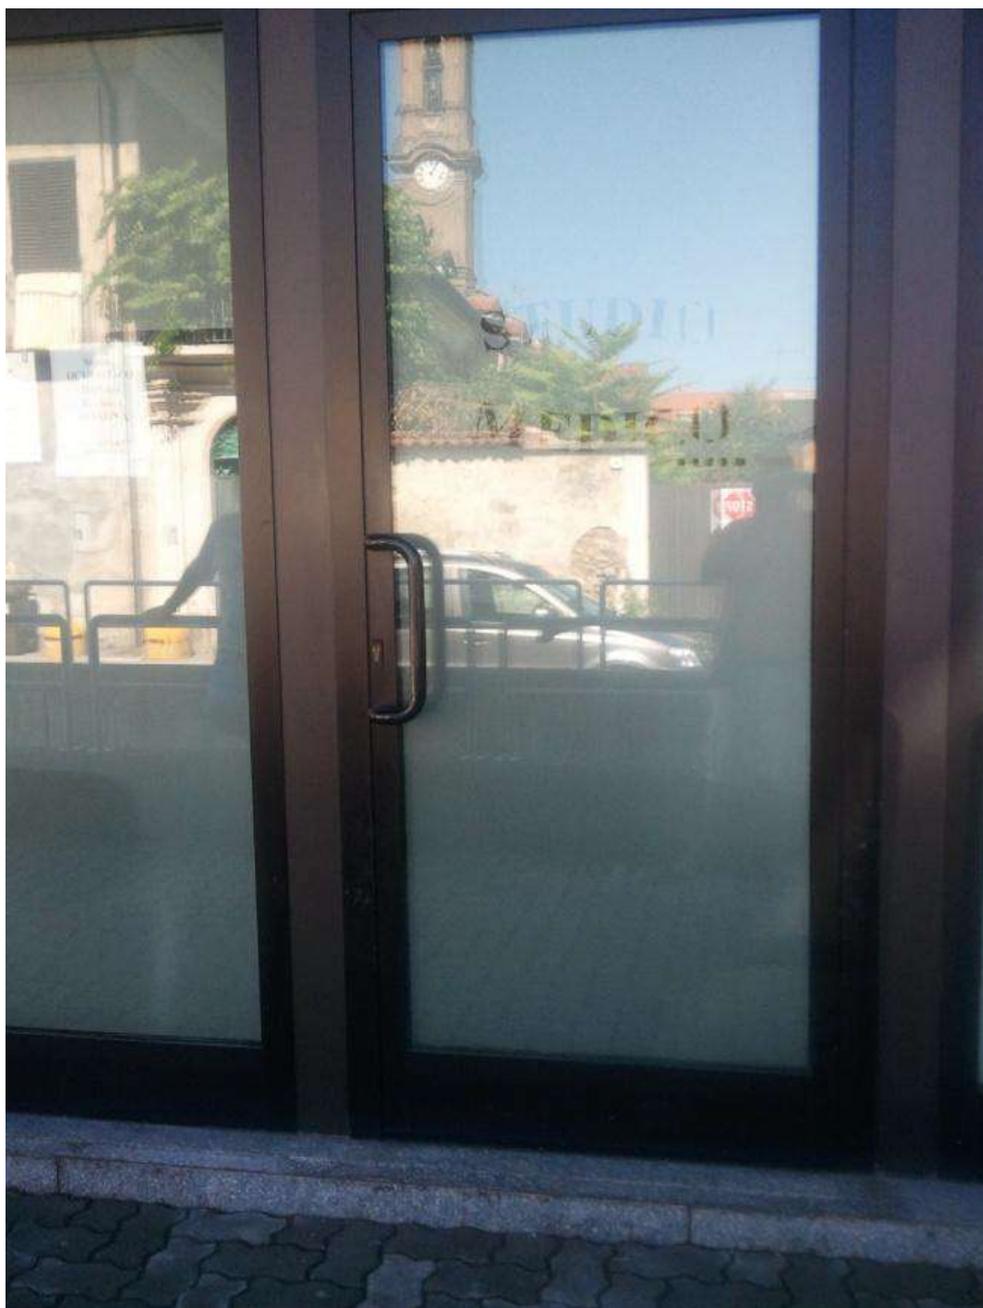
<b>Indirizzo</b>	Studio medico, capoluogo	<b>Numero progressivo</b>
<b>Tipo di barriera</b>	gradino	<b>21</b>
<b>Barriera "storica"</b>		
<b>Barriera di realizzazione recente</b>	<b>X</b>	
<b>Riferimenti normativi non rispettati</b>	D.M. n.236 del 14/06/1989 Legge n. 67 del 1 marzo 2006	
<b>Soluzione proposta</b>	installazione di uno scivolo mobile per superare i gradini

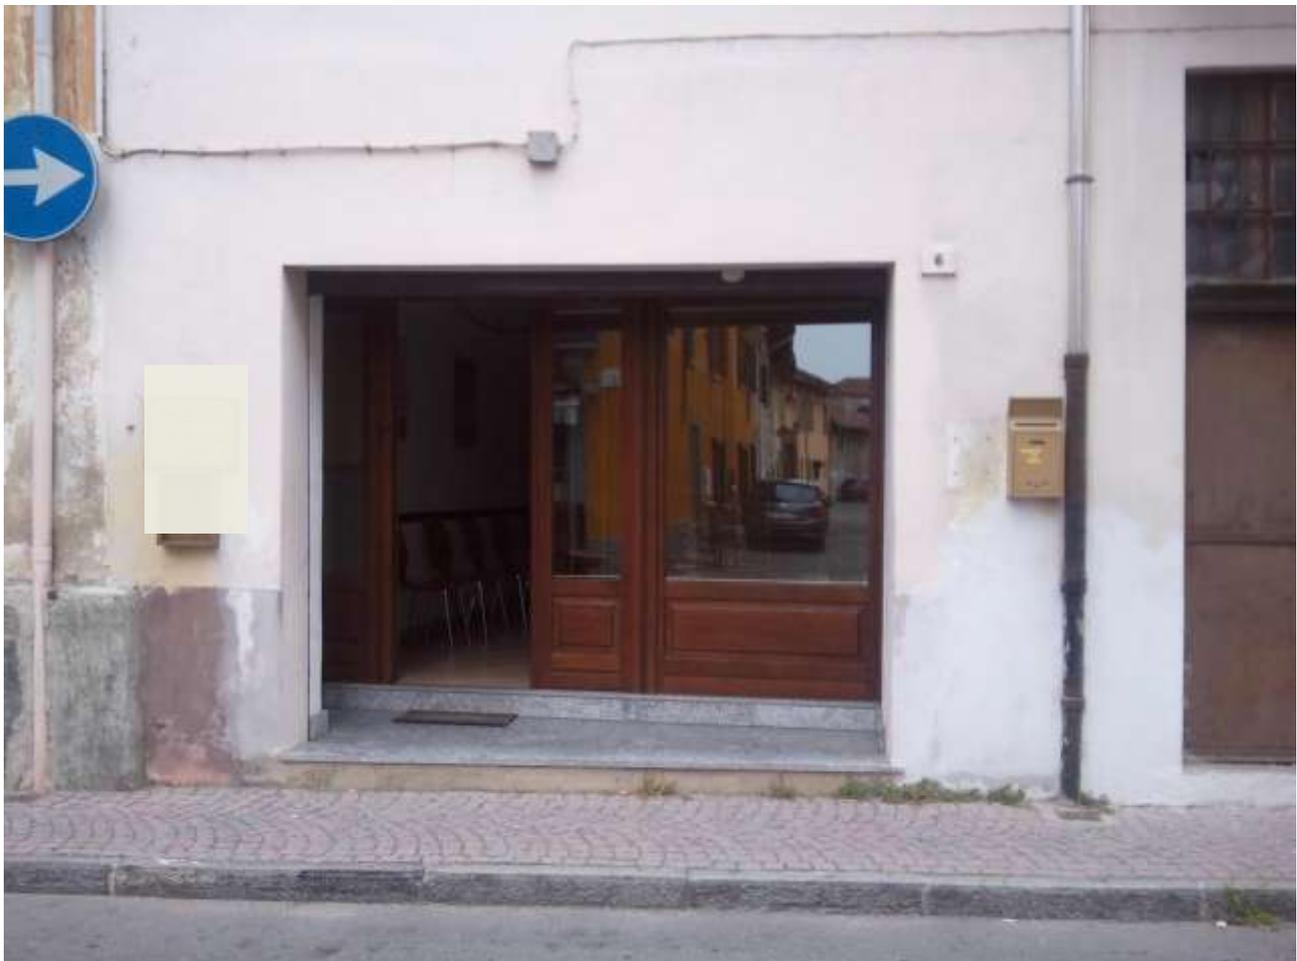
<b>Indirizzo</b>	Studio medico, capoluogo	<b>Numero progressivo</b>
<b>Tipo di barriera</b>	gradino	<b>22</b>
<b>Barriera "storica"</b>		
<b>Barriera di realizzazione recente</b>	<b>X</b>	
<b>Riferimenti normativi non rispettati</b>	D.M. n.236 del 14/06/1989 Legge n. 67 del 1 marzo 2006	
<b>Soluzione proposta</b>	installazione di uno scivolo mobile per superare i gradini
